Sondermerkblatt Nr. 8

Oberflächenstörungen bei Lacken

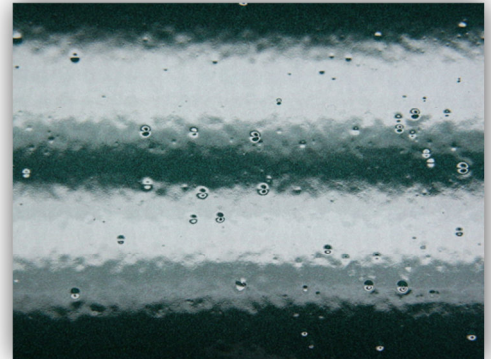
Bei Kratern handelt es sich um kreisförmige Vertiefungen im Lackfilm, die bis zum Untergrund reichen. Sie können einzeln oder gehäuft auftreten, eine Ringwulst aufweisen oder nicht.

Krater können aus einer ungünstigen Lösemittelzusammensetzung, der Entstehung von Abspaltprodukten, aufgrund des Eintrags von Luft- und/oder Feuchtigkeitsspuren in das Lackmaterial oder aus Freisetzung von Gasen aus dem Untergrund resultieren. Eine weitere mögliche Ursache ist das Auftreffen von Substanzen mit niedriger Oberflächenspannung auf den noch nicht gehärteten Lackfilm, wobei dabei auch Partikel des Lackes selbst für die Krater verantwortlich sein können.

Krater entstehen beispielsweise durch die spontane, lokale Freisetzung von flüchtigen Bestandteilen in einer späten Phase der Vernetzung, wenn die Viskosität bereits relativ hoch ist und somit der Film nicht vollständig verfließen kann. Unverträglichkeiten können dann auftreten, wenn eine oder mehrere Lackkomponenten eine deutlich höhere Oberflächenspannung als der Rest der Beschichtung aufweisen. Fehler in der Lackzusammensetzung können ebenso erst später, bei der Lackproduktion entstehen. Ursachen können hier beispielsweise mangelhafte Rohstoffchargen, fehlerhafte Einwaage oder das Vertauschen von Rohstoffen sein, was zu Unverträglichkeiten innerhalb des Systems führt.

Aus den genannten Gründen spielt die Vorbeugung eine sehr wichtige Rolle bei der Vermeidung von Kratern. Dies bedeutet im Wesentlichen Sauberkeit und eine gute Vorbehandlung des Werkstücks vor der Lackierung, die Kontrolle der Viskosität des Lackes und die Verwendung von Lösemitteln mit niedriger Oberflächenspannung.
